# Campus de Vilanova i la Geltrú

## Campus de Vilanova i la Geltrú

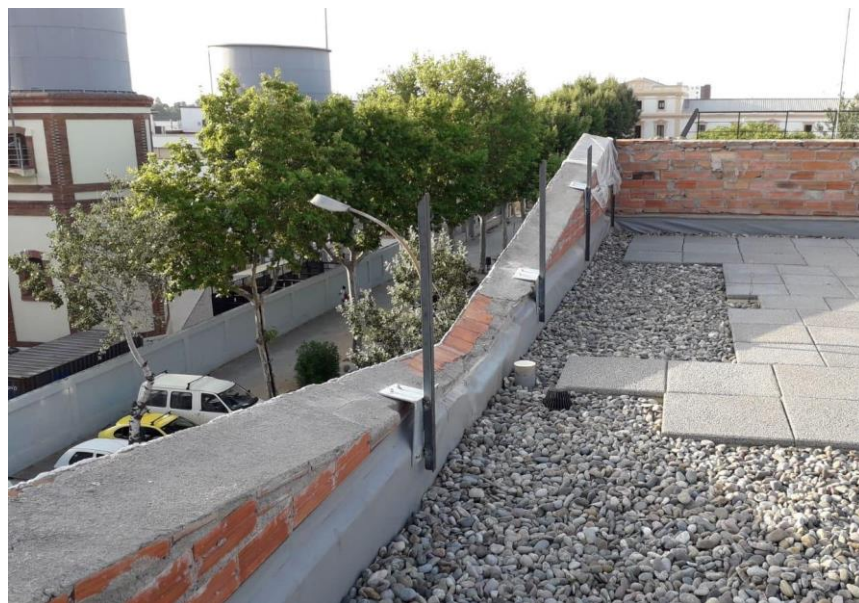
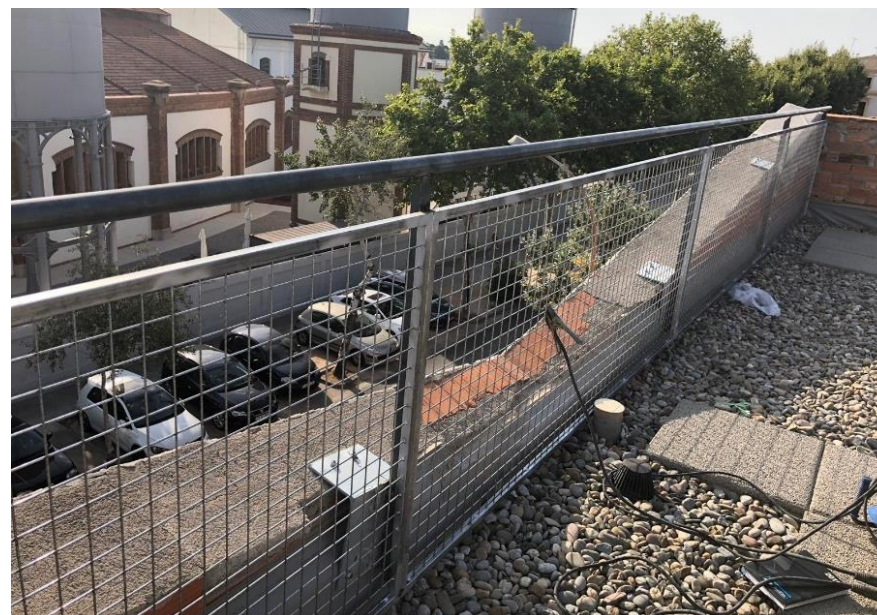
# Baranes de seguretat a la coberta de l'EPSEVG

Instal·lació de baranes de seguretat en les cobertes de l'edifici VGA.

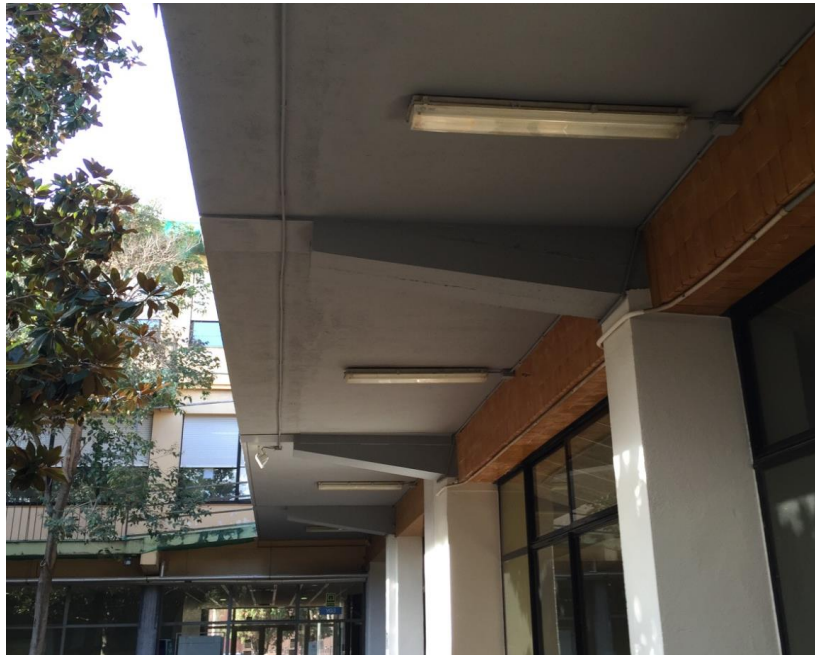
# Reparació de voladissos

Execució de la darrera fase de rehabilitació dels voladissos interiors de l'edifici principal.

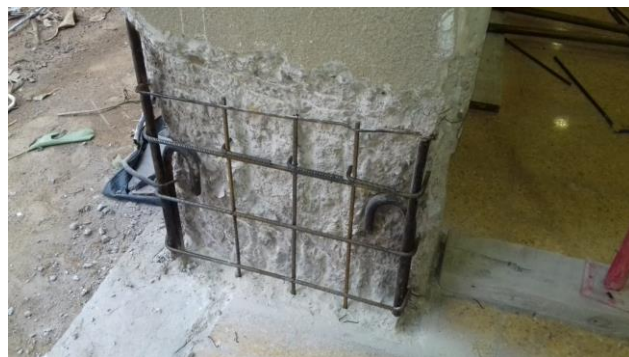
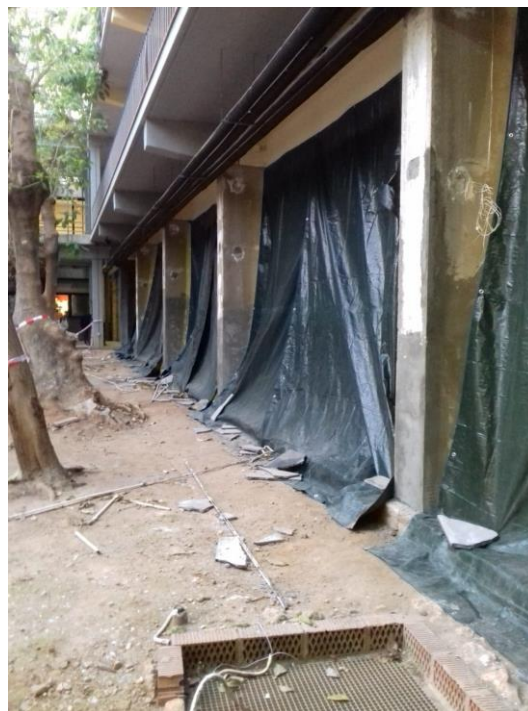
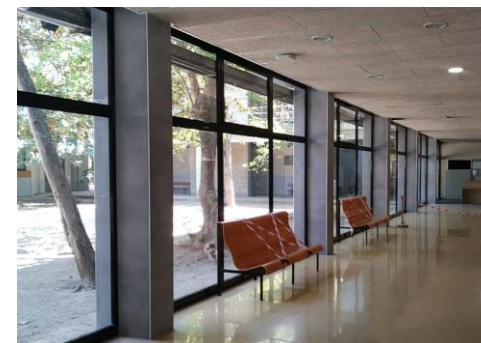
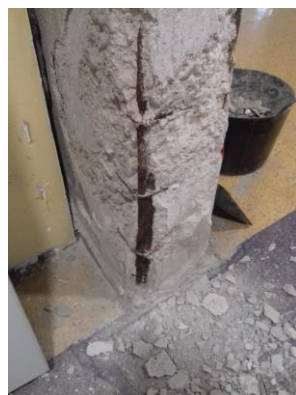
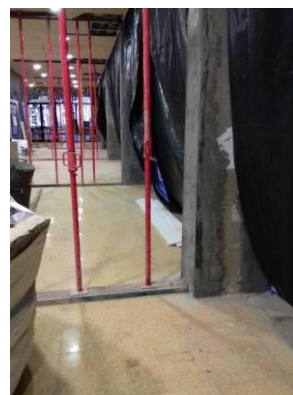
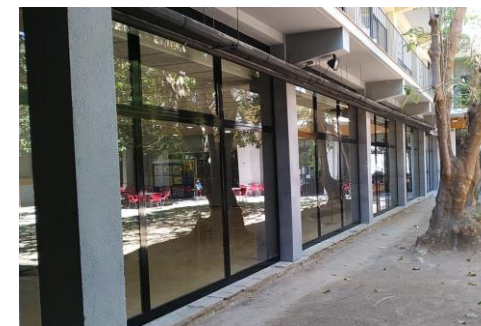
# Reparació dels pilars de l'EPSEVG

Obres de rehabilitació de l'estructura de l'edifici VGA
